Estudio experimental de la fisuración de la fábrica de ladrillo bajo sollicitaciones de tracción y cortante en modelos reducidos

Experimental scale model study of cracking in brick masonry under tensile and shear stress

E. Reyes Pozo^(*), M. J. Casati Calzada^(**) y J. C. Gálvez Ruiz^(*)

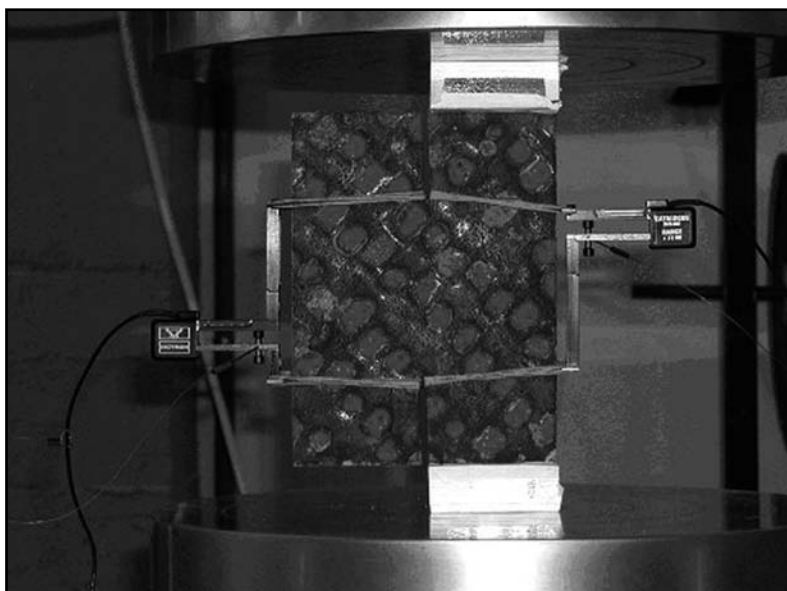
Figura 4. Probeta compacta de doble entalla, con los tendeles a 45°, durante un ensayo.

Figure 4. Compact double-notched specimen with 45-degree bed joints.

Los ensayos se realizaron con una máquina hidráulica servocontrolada (INSTRON, 8805) de 1000 kN de capacidad. Este ensayo consistió en aplicar una carga de compresión sobre una de las dos mitades de las probetas con doble entalla (ver Figuras 3 y 4). Entre los platos de la máquina y las caras superior e inferior de la probeta se colocaron dos placas de acero rectificadas, para asegurar un adecuado reparto de la carga. Además, para eliminar el rozamiento entre la placa de acero y la fábrica de ladrillo se insertó una lámina de Politetrafluoruro-etileno (PTFE), como muestran las Figuras 3 y 4. Este procedimiento de ensayo ha sido utilizado con éxito para el estudio de la fractura de hormigón bajo solicitaciones de tracción y cortante (10). Se realizaron 9 ensayos, tres probetas por cada orientación de los tendeles.

The tests were conducted on an INSTRON 8805 1000-kN hydraulic servo-controlled load frame. The test consisted in applying compression force to one of the two halves of the double notched specimens (see Figures 3 and 4). Two ground steel laminates were positioned between the tester plates and the top and bottom of the specimen to ensure proper load distribution. In addition, a polytetrafluoride-ethylene (PTFE) membrane was placed between the steel laminate and the brick masonry to prevent friction, as shown in Figures 3 and 4. This test procedure has been successfully used to study tensile and shear stresses mediated concrete failure (10). Nine tests were run, three specimens per bed joint orientation.

Durante los ensayos se registraron los siguientes parámetros: la carga, el desplazamiento del actuador, el tiempo transcurrido y el desplazamiento en los puntos situados a la altura de la punta de las entallas sobre las caras verticales de las partes cargadas y no cargadas de la probeta, ver Figuras 3 y 4.

The following parameters were recorded during the tests: load, displacement of the actuator, time elapsing and displacement of the points aligned with the tip of the notches on the vertical sides of the loaded and unloaded parts of the specimen, see Figures 3 and 4.

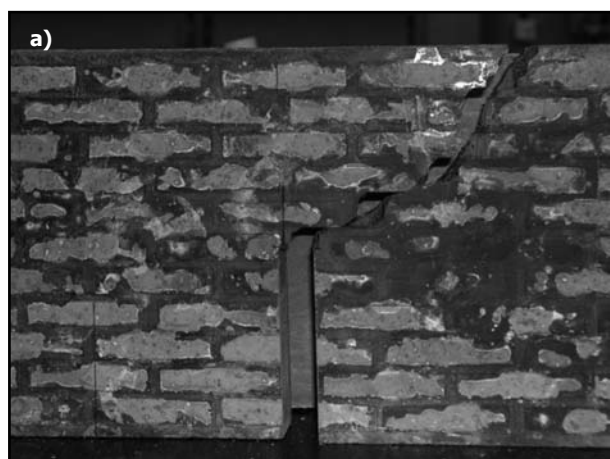
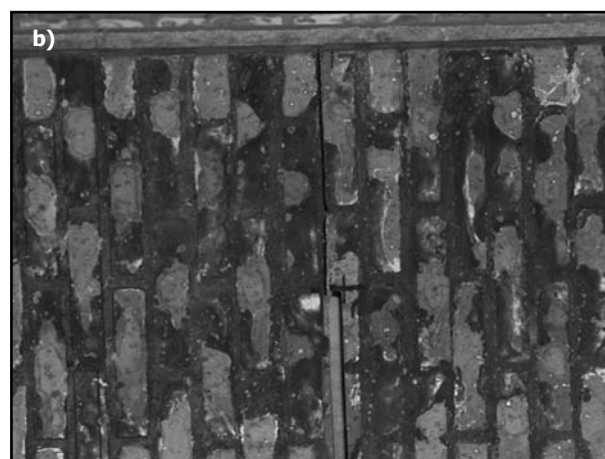
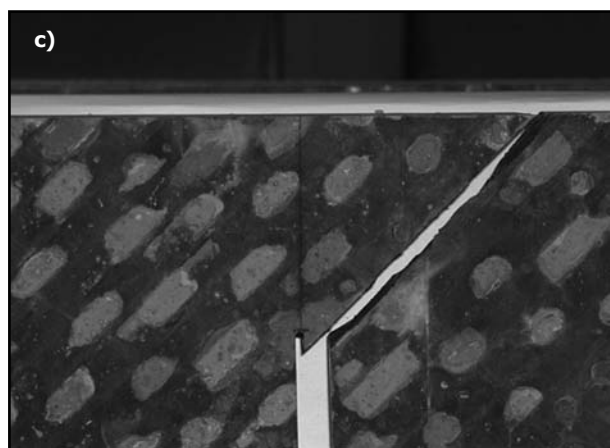
Figura 9. Grietas en las probetas de tamaño grande ($D = 150$ mm) con los tendeles a: a) 0 grados, b) 90 grados, c) 45 grados, y d) -45 grados.

Figure 9. Cracks in large specimens ($D = 150$ mm) with bed joints at: a) 0 degrees, b) 90 degrees, c) 45 degrees and d) -45 degrees.

0, ± 30 , ± 45 , ± 60 y 90 grados. La Figura 9 muestra las fotos de la grietas en las probetas de tamaño grandes ($D = 150$ mm) para cuatro orientaciones de los tendeles.

Casi todos los ensayos muestran la debilidad de la intercarra ladrillo-mortero. Se observa como la propagación de las fisuras discurre según direcciones muy próximas a las inclinaciones de los tendeles para las orientaciones de 30 (Figura 8.e), 45 (Figuras 8.f y 9.c), 60 (Figura 8.g) y 90 grados (Figuras 8.h y 9.b). En las probetas con los tendeles horizontales la grieta se propagó escalonadamente siguiendo las juntas ladrillo mortero (Figuras 8.d y 9.a). En el caso de la orientación a -45 grados (Figuras 8.b y 9.d), aunque la dispersión es mayor, la fisura discurrió principalmente inclinada hacia el punto de aplicación de la carga rompiendo ladrillos y mortero en una trayectoria bastante continua, ya que para esta orientación los planos de mayor debilidad de la fábrica se encontraban en una dirección prácticamente perpendicular. El tipo de fisuración fue parecido en las probetas con los tendeles a -60 y -30 grados.

the cracks in the large specimens ($D = 150$ mm) for four bed joint orientations.

Almost all the tests revealed the weakness of the brick-mortar interface. Cracks were observed to grow in directions nearly parallel to the bed joints in the 30 (Figure 8.e), 45 (Figures 8.f and 9.c), 60 (Figure 8.g) and 90 (Figures 8.h and 9.b) degree orientations. In the specimens with horizontal bed joints the crack grew step-wise, along the brick-mortar joints (Figures 8.d and 9.a). While dispersion was greater in the -45-degree orientation (Figures 8.b and 9.d), the cracks grew primarily on a slant toward the point where the load was applied, cutting across bricks and mortar in a fairly continuous path, for in this orientation the planes of greatest weakness were positioned nearly perpendicularly. Cracking was similar in specimens with -60- and -30-degree bed joints.

La aparente irregularidad de los ladrillo mostrada en la Figura 9 no es tal, como ya se ha comentado, sino manchas superficiales de lechada de mortero producidas al confeccionar horizontalmente las probetas.

As mentioned earlier, the apparent irregularity of the bricks in Figure 9 was actually due to grout stains on the surface that were the outcome of preparing the specimens in a horizontal position.
